## ANÁLISE DA ACESSIBILIDADE DOS CADEIRANTES NO BAIRRO MATA DO JACINTO

O projeto tem como objetivo avaliar a acessibilidade dos cadeirantes em calçadas no bairro Mata do Jacinto na trajetória de necessidades básicas.

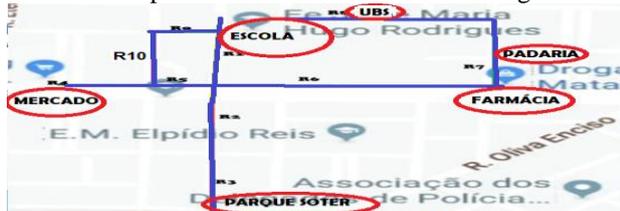
Figura 1: Mapa da trajetória de acessibilidade.

Neste projeto, é apresentada uma proposta de avaliação das calçadas públicas do Bairro Mata do Jacinto. Inicialmente foram desenvolvidos trajetos de 1669 m (05 ruas e 01 avenida) para verificar as acessibilidades dos cadeirantes em locais públicos (Figura 02) em seguida fazer uma análise das trajetórias que os deficientes enfrentam para se locomover conforme da Figura 01.

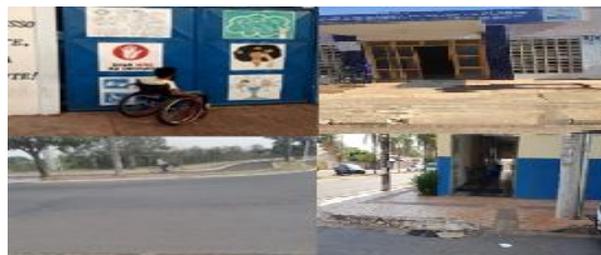
Figura 2: Locais mais utilizados pelos cadeirantes.

As ruas foram separadas por trechos conforme o mapa da figura 02.

- R1:** Rua Hugo Pereira do Vale (Rua da Escola);
- R2 e R3:** Rua Hugo Pereira do Vale (sentido Parque Soter);
- R4, R5 e R6:** Avenida Alberto Araujo Arruda (Av. do Mercado)
- R7:** Rua Olimpio Klafke ( Rua da Farmacia)
- R8:** Rua Wilsom Mangini Marques ( Rua da UBS)
- R9:** Rua Eliza Augusta da Silva (Rua em frente da escola)
- R10:** Rua Jeronimo de Carvalho (paralela a escola)

Os trechos foram classificados como acessível (verde), pouco acessível (amarelo) e inacessível (vermelho), conforme NBR 9050/2004.

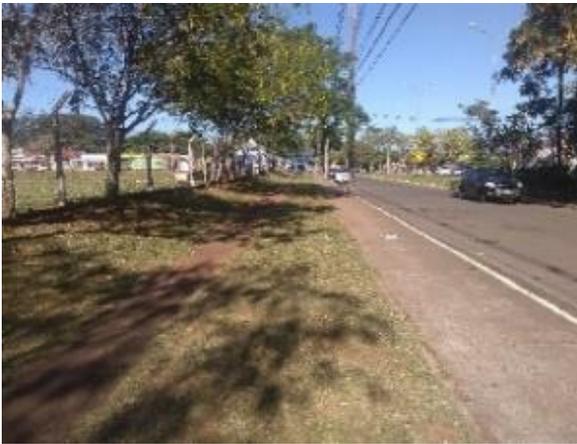
Figura 4: Fotos da calçada no trecho R6 calçadas do bairro.  
Fonte: Emanuely Oliveira da Fonseca, 2019.

Os trechos R4,R5,R6 e R7 considerados verde pois estão em bom estado de locomoção, calçadas planas, e rampas de acessos as ruas, a figura 04 mostra a R7 contruída pela prefeitura em 2001.

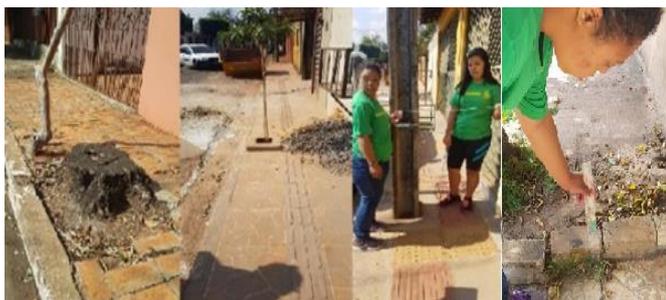
Figura 5: Fotos da calçada no trecho R10.  
Fonte: Emanuely Oliveira da Fonseca, 2019.

A rua paralela a escola R10 considerada vermelha, é inadequada para locomoção pelo fato de haver varios degraus que variam de 2cm a 12cm de altura. As calçadas são muito estreitas, de comprimento 95 cm e há varias árvores atrapalhando a passagem. É possível observamos na figura 5 como existem muitas irregularidades nas calçadas além de ser utilizada como espaço para resíduos de construção civil, o acabamento inadequado, inclinação excessiva e má conservação é possível observamos que a calçada é muito estreita o que não atende as condições estabelecidas nas normas técnicas de acessibilidade da ABNT. A área destinada à circulação de pedestres como consta no item 6.10.4 da NBR 9050/2004 deve ter largura mínima de 1,50 m sendo o mínimo aceitável de 1,20 m o que possibilitaria a circulação de um cadeirante e um pedestre lado a lado.

A calçada da rua R10 não é acessível tanto para cadeirantes quanto para pedestres.

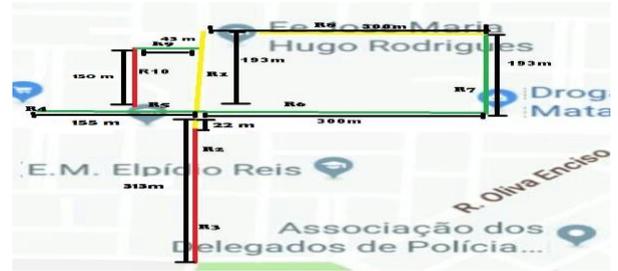
Figura 6: Mapa de análise e medidas da calçadas.

Conforme análise do seguimento 28% (463 m) o cadeirante ficará impossibilitado de ter acesso a calçada devido aos obstáculos urbanísticos a falta de rampas de acesso (vermelha) e sobretudo falta de fiscalização e que 30 % (515 m) das calçadas o cadeirante tem dificuldade para se locomover (amarela), pois há rampas nas calçadas e rachaduras e 42% (691 m) das calçadas tem boa estrutura física e sem obstáculos (verde).

Conforme o mapa de análise o cadeirante não terá seu direito de acessibilidade a calçada em 463 m do seu seguimento, o cadeirante ficará impossibilitado de ter acesso a calçada pelos motivos de obstáculos urbanísticos a falta de rampas de acesso e sobretudo nos centros comerciais principalmente no parque de lazer. As análises efetuadas permitiram concluir que somente 42% do percurso tem condições favoráveis de trânsito em passeios públicos.

Entre as vias analisadas, apenas um quarteirão do trajeto foi observado que há mobilidade com independência dos cadeirantes. Portanto observou-se a necessidade de intervenção de órgãos públicos para que haja a padronização das calçadas e vias de acesso. Outra observação relevante é, que no trecho da calçada em vermelho não é adequada não apenas para cadeirante, mas sim a todas as pessoas, conforme o desenho da Figura 5. Para uma pessoa em cadeira de roda é impraticável e, acrescentado ao que já foi dito, há ainda automóveis que ficam sobre a faixa de pedestre, que dificultam e obstruem o acesso para as pessoas. Conforme a figura 3 o trecho R1 é considerada amarela pelo fato da calçada não ser totalmente plana como deveria, e no fim dela, sentido Parque Soter (R2,R3) as calçadas são totalmente inacessíveis, tanto para um cadeirante quanto para uma pessoa com apenas mobilidade reduzida ou em perfeito estado físico.
