Análise Físico Química da água do córrego Bandeira no Rádio Clube Campo

Área/Subárea: CET - Ciências Exatas e da Terra - Química

Physical Chemical Analysis of water from the Bandeira stream at Rádio Clube Campo

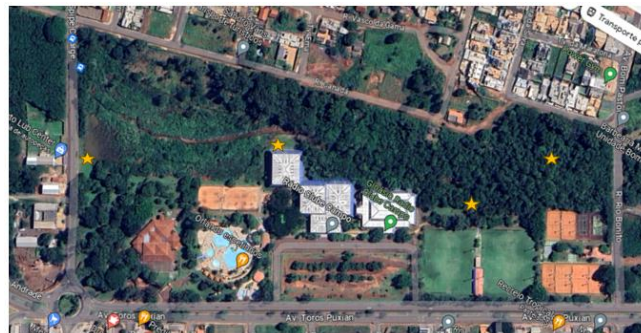
Figura 1. Imagem de Satelite (★ = locais de coleta) acessado em Google Maps.

Foram estabelecidos 4 pontos de amostragem em torno da região do Rádio Clube Campo conforme figura 1. As amostras de água foram coletadas no mês de julho de 2023. Ainda serão realizadas coletas nos meses de agosto, setembro e outubro para análise físico-química da água.
